**APORTE AL ANÁLISIS DE VULNERABILIDAD DE LA QUEBRADA LA  
TARUCA MUNICIPIO DE MOCOA, DEPARTAMENTO DE PUTUMAYO, A  
TRAVÉS DE LA ELABORACIÓN DEL MAPA DE SUSCEPTIBILIDAD DE  
INUNDACIÓN POR CAMBIO DE CAUCE, MEDIANTE LA COMBINACIÓN  
DE MÚLTIPLES TÉCNICAS GEOMÁTICAS.**

**Evento Natural Avenida Torrencial del 1 de abril de 2017 – Evento 12 de agosto  
de 2018**

Proyecto de Grado presentado como requisito para optar al Título de

**UNIVERSIDAD MILITAR NUEVA GRANADA  
FACULTAD DE INGENIERÍA  
ESPECIALIZACIÓN EN GEOMÁTICA  
BOGOTÁ D.C., COLOMBIA  
DICIEMBRE DE 2018**

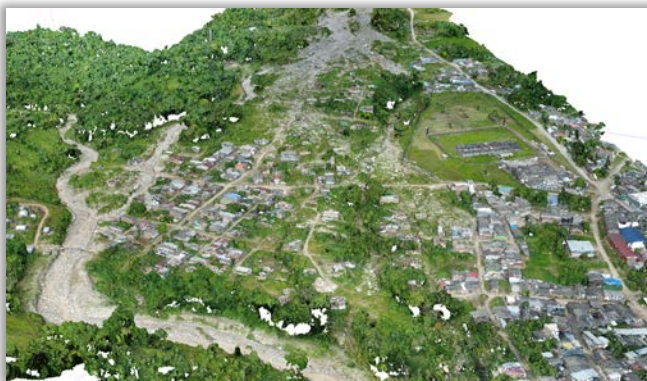
*Ilustración 5. Vista en perspectiva de la nube de puntos.*

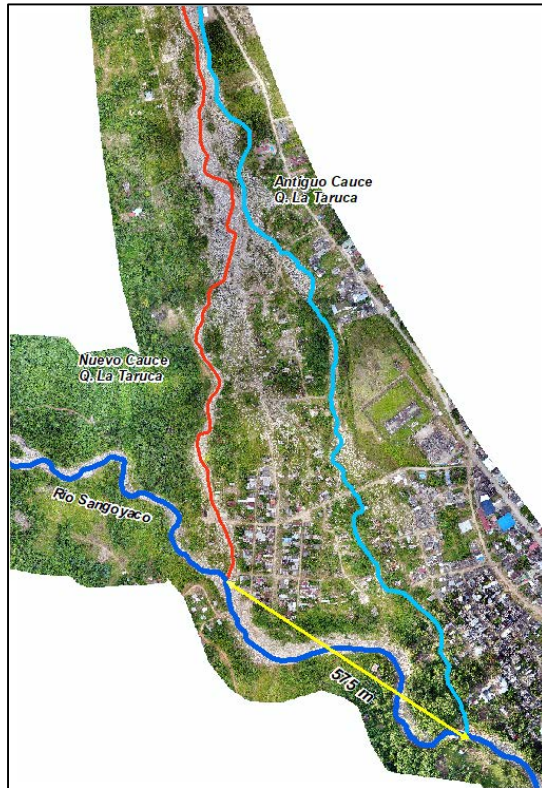
Ilustración 9. Cambio Cauce Q. la Taruca. Ortomosaico, mayo de 2018, 5 cm de resolución espacial.

Dado que el cauce original de la quebrada fue desplazado hasta 575 m al occidente, hubo la necesidad de tomar secciones topobatemétricas sobre el nuevo trazado que permitieron modelar la nueva área de inundación (Instituto de Hidrología, meteorología y estudios ambientales IDEAM, 2017). Este cambio de cauce es perfectamente identificable en una imagen PlanetScope de noviembre de 2016 (ilustración 8) y en el ortomosaico generado partir del vuelo fotogramétrico en mayo 2018 (ilustración 9), en donde se puede evaluar la magnitud del desastre observando que más del 25% de la infraestructura urbana fue afectada, al igual que las diferentes coberturas vegetales de la Zona.
